Partage d'expérience

Feu d'habitation 25 juin 2020 - Rumelange

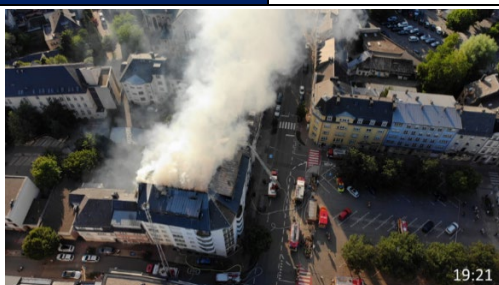
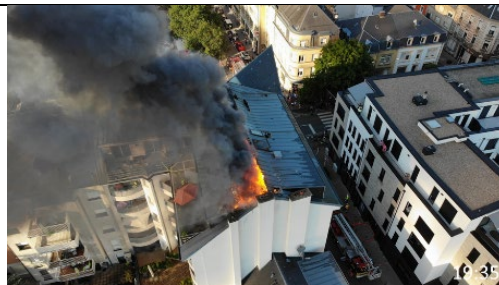
Situation opérationnelle

Le bâtiment de type R+6/-1 abrite des commerces au rdc et des logements dans les étages. La résidence est mitoyenne au Nord et au Sud avec d'autres bâtiments d'habitation. Seules deux façades sont accessibles aux moyens aériens. Le feu couvant dans les combles s'est rapidement propagé sur l'ensemble de la surface sans percer la toiture.

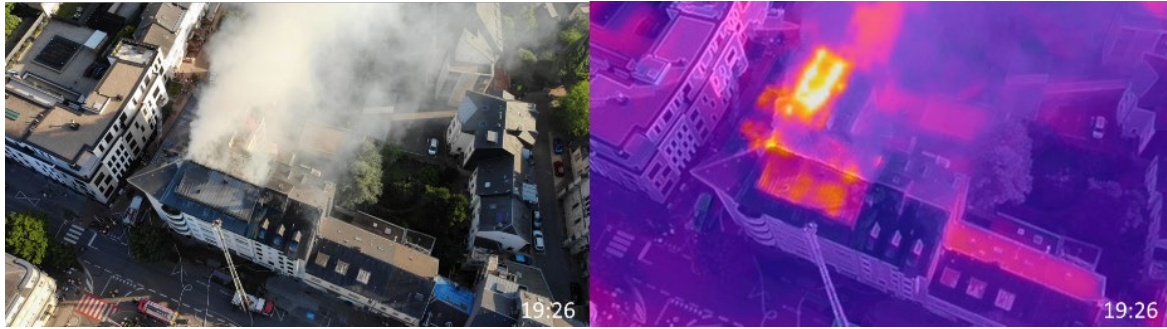
L'idée de manœuvre du COS a consisté à attaquer le sinistre par l'intérieur et limiter la propagation par l'extérieur au moyen des échelles aériennes.

L'accès au foyer était particulièrement difficile autant par l'intérieur que par l'extérieur. Par l'intérieur une seule trappe de visite au 6^{ème} étage a permis d'accéder aux combles. Par l'extérieur l'absence d'ouverture dans la toiture n'a pas permis de projeter l'eau directement sur le foyer.
