Partage d'expérience

Feu d'habitation 25 juin 2020 - Rumelange

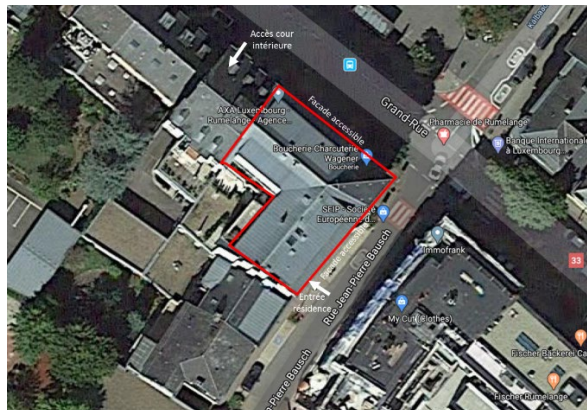
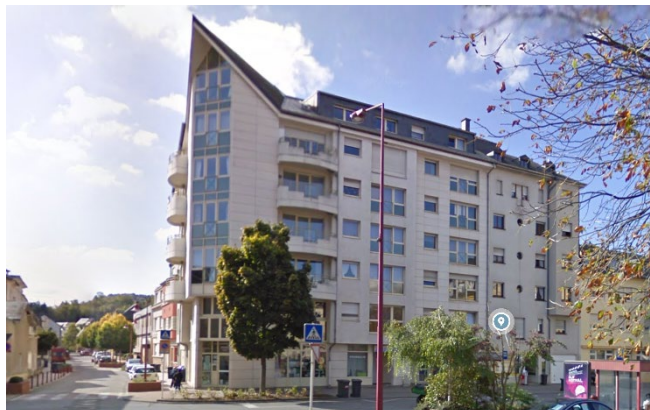
Le 25 juin 2020, la journée est particulièrement chaude. Les secours sont engagés pour un feu de bac à fleurs sur un balcon au 6^{ème} étage du 2 rue Batty Weber, commune de Rumelange. Le CSU réceptionne qu'une seule demande de secours.

- L'intervention se situe rue JP Bausch et non rue Batty Weber.
- Dégagement de fumée au niveau de la toiture.
- Feu en développement : augmentation du volume et densification des fumées.
- Absence de victime.
